MEMORIA
DEI LAVORI DI RIPARAZIONI
ESEGUITI NELLA CHIESA DEI PP. CASSINESI
DEI SANTI SEVERINO E SOSSIO
DI NAPOLI

PROGETTATI E DIRETTI
DAL MAGGIORE CAV. GERMANICO PATRELLI

MEMBRO DEL CONSIGLIO DEL GENIO IDRAULICO

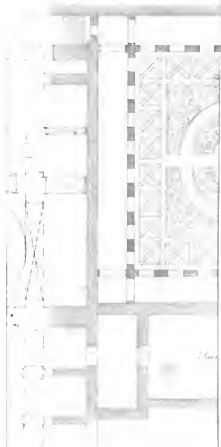
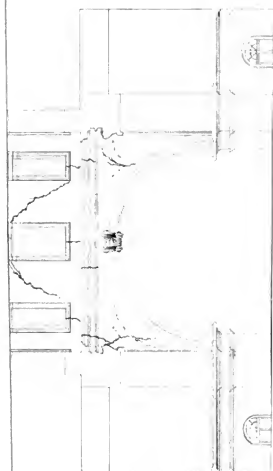
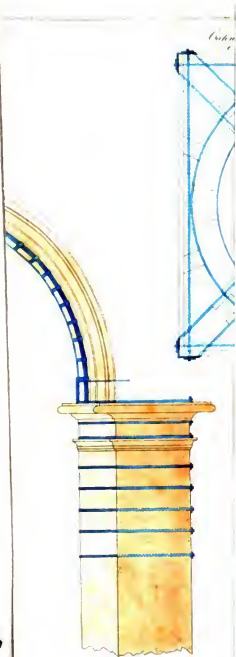
Fig. 1^a

della Chiesa e delle parti che la riempia.

1.° Sorreggono la Cupola quattro archi (fig. 1.) di sesto rialzato, e di corda palmi 42,65, poggiati sopra otto pilastri o membretti, di sezione palmi 8 per 4, addossati ai quattro piloni che formano la crociera della Chiesa, i quali sono di base quadrata, e di lato palmi 8. I piloni sono in fabbrica di pietre tufo, i pilastri per la intern loro sezione, e gli archi nel solo intradosso, sono in piperno. I cunei di piperno formanti gli archi sono la maggior parte di un sol pezzo per tutto lo spessore di palmi otto, ma in loro altezza non è più di palmi 1.80. I pilastri poi son formati in banchi di due ed anche tre pezzi ciasenno.

7.° I ridetti quattro archi ed i pilastri sui quali poggiano sono fiancheggiati come segue: (fig. 1.) I due laterali hanno dal verso l'entrata tutta la lunghezza della navata principale, e nell'opposta parte i due muri del Coro; l'arco che forma estremo della navata principale ha i pilastri e piloni contrastati da due muri pieni, uno verso il fabbricato della Sacrestia, e l'altro che giunge fino al muro di strada; il solo arco Maggiore sull'Abside non ha per catasto che gli archi delle due cappelle laterali; ma di esse quella verso il Monastero è rinforzata dalle fabbriche interne del Chiostro, mentre dalla parte opposta la spinta ha un contrasto assai mite, perchè va normalmente sul muro di strada.

La sola ispezione della pianta della crociera (fig. 1.) e delle proiezioni delle parti superiori, quand'anche la storia nol narrasse, manifestano ad evidenza la mancanza di unità nel progetto, anzi mostrano un accozzamento ed aggiunzioni di sostegni eseguiti per soddisfare con poca ponderazione il desiderio di elevare la nuova Cupola; rimedi di scarso risultato e non artistici, i quali diedero forse una impronta di solidità che non potea però esser duratura. Noi non erediamo dovere aggiunger le dimostrazioni teoriche di tal verità, ma ci limitiamo ad offrire le seguenti osservazioni sui fatti da noi narrati di sopra.
